神木市店塔镇石岩沟煤矿（普通合伙） “10·28”一般运输迟报事故调查报告

2025年10月28日17时30分左右，神木市店塔镇石岩沟煤矿（普通合伙）（以下简称石岩沟煤矿）51204综采工作面主运顺槽胶带输送机储带仓段发生一起一般运输事故，造成1人遇难，直接经济损失148.1万元。

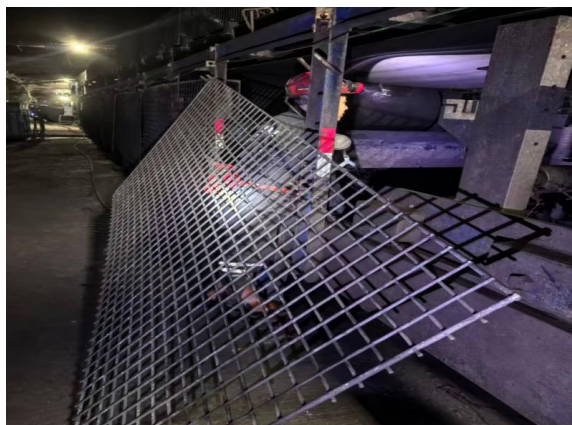
图1 事故现场模拟图

10月29、30日，事故调查组先后两次入井对事故地点附近进行了全面勘查。经勘查，事故现场巷道基本完好，自胶带输送机机头卸载点向机尾方向行走48m处进入胶带机储带仓段，其间防护网完好，继续行走21m，储带仓停放1辆张紧小车，该处2块防护网被拆除（其中1块由遇难人员于事故前拆除，另1块为事故发生后由救援人员拆除）。张紧小车向机尾方向40cm为储带仓大架立柱，经现场指认，遇难人员被发现时挤压在张紧小车与大架立柱之间（图1、图2）。大架立柱向机尾方向布置有1#托带小车，1#托带小车向机尾方向依次布置有

皮带机司机违规私自拆卸胶带输送机储带仓防护网，在将身体探入危险区域进行检查时，胶带机负荷突然增大，致使张紧小车猛然移动，最终将其挤压在张紧小车与大架立柱之间，导致事故发生。

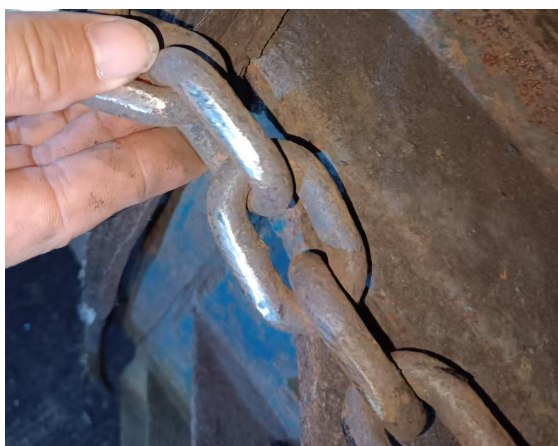
图3 张紧小车侧圆环链摩擦痕迹

2#、3#托带小车。张紧小车靠行人侧防跑偏立辊、1#托带小车机架横梁侧面均发现有血迹。张紧小车与1#托带小车之间绑挂圆环链，靠近张紧小车侧圆环链一端掉落于皮带上，链环有明显金属面摩擦发亮痕迹（图3），另一端捆绑于1#托带小车中间横梁上，圆环链末端缠绕至托带小车下托辊边缘侧（图4）。

格落实“日检、周检、月检”制度。二是安装使用不规范，张紧小车与托带小车未按设计要求使用标准圆环链通过两侧专用链板规范连接，连接圆环链捆绑不牢靠，捆绑在张紧小车横梁上的多余圆环链未锁紧，运行过程中链头脱落，链头与张紧小车转向滚筒摩擦发出异响，引起皮带机司机关注，为事故发生埋下隐患。三是日常巡查检修不认真，长时间未能发现张紧小车、托带小车连接圆环链安装缺陷，综采队胶带输送机巡回检查及运行记录中全部记录为“运行正常”。四是操作规程编制不规范，《皮带机司机操作规程》未严格按照煤矿制定的《安全操作规程管理制度》编制，内容多为作业注意事项，无具体操作流程步骤，不具备作业指导性。五是专项隐患排查及风险辨识不到位，未能对系统各部位进行全面的研判，机电运输部10月份组织的专项排查范围未涉及51204综采工作面主运顺槽皮带张紧系统。

（四）狠抓机电运输专项治理，提升设备本质安全水平。一要将机电运输环节作为安全管理重中之重，制定并执行细致的设备日常维护保养和定期检修计划，特别要强化对皮带张紧绞车、定位链、机械锁止装置等关键部件的检查与维护。二要深入开展机电事故隐患专项排查，对设备存在的潜在风险进行技术诊断，及时淘汰落后、不安全的设备和工艺，加大安全投入，提升机械化、自动化水平，减少危险区域人工作业。三要全面组织修订机电运输方面安全管理规定、操作规程、安全生产岗位责任制等制度，明确各部门、区队管理权限，确保制度内容完善，措施具体，并认真贯彻执行。

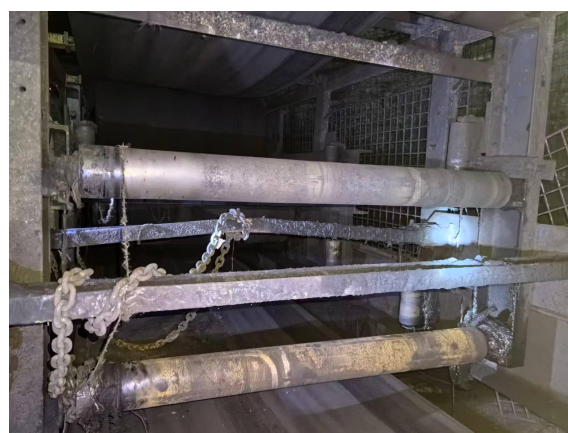
图4 拖带小车侧圆环链缠绕情况

除张紧小车与1#托带小车之间绑挂圆环链外，1#、2#、3#号托带小车之间未使用圆环链连接。现场检查发现带式输送机机头段煤量均匀，一直向机尾方向行走200m，未发现异常。
