陕西韩城矿业王峰煤矿有限责任公司 “12·31”瓦斯较大涉险事故调查报告

韩城矿业王峰煤矿“12·31”瓦斯较大涉险事故调查组

2026年1月15日

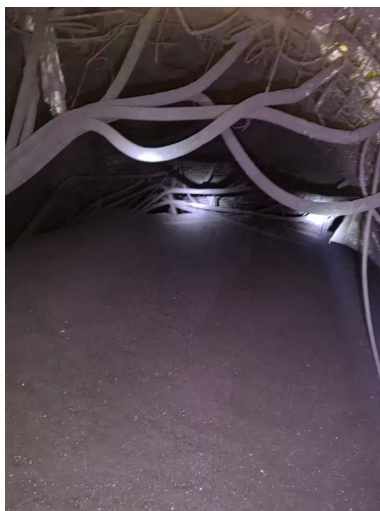
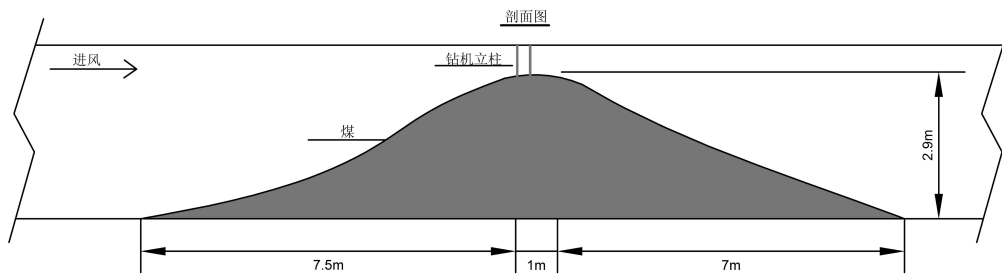
图 1 煤渣堆积形态和素描

钻孔施工使用的5#钻机被煤渣淹没，现场煤堆呈梯形状，高度约2.9m（距巷道顶部约0.6m），堆积总长度约15.5m，宽度5m，堆煤地点下风侧实测瓦斯浓度最大为0.35%，现场实测风量 $395\text{m}^3/\text{min}$ ，煤渣堆积形态和素描见图1。

（a）现场实拍煤渣堆积形态

(b) 煤渣堆积素描图 (剖面)

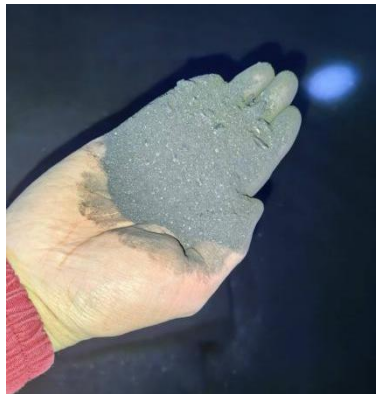
图 2 现场实拍喷出煤渣

喷出煤渣主要为碎粒状和粉末状，现场实拍喷出煤渣见图 2。

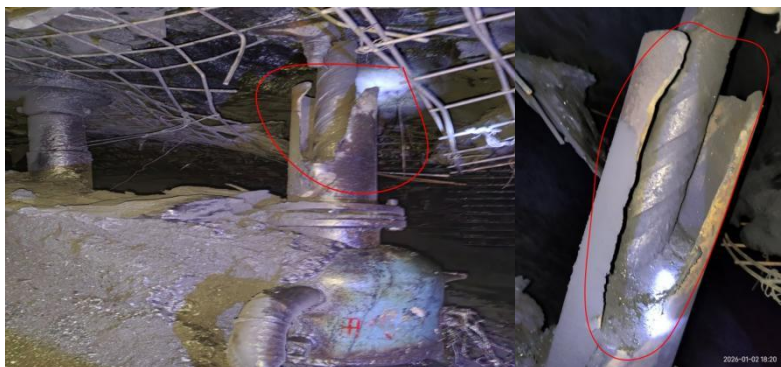
图 3 孔口防喷装置形态和损坏情况

受煤渣堆积影响，现场无法查看到钻机、防喷装置、孔口等情况。1月3日零点班现场将煤渣部分清理之后，可见孔口防喷装置已经脱落，防喷装置孔口管长度约 0.5m，且损坏明显。Z2-157-7#穿层预抽防突措施钻孔孔口及周边岩体无损坏，钻孔周边巷道顶板完整。孔口防喷装置形态和损坏情况（见图 3）及孔口情况（见图 4）。

1.浙江岳峰王峰项目部现场安全管理责任落实不到位。一是防喷装置不合格，固定不牢靠。现场在用的防喷装置因长期使用出现破损；防喷装置与钻杆的间隙较大，且吊挂固定不牢，喷孔后脱落。二是沟通协调机制不畅。停电后，现场作业人员及跟班领导未按要求向王峰煤矿通风管理部汇报，项目部值班领导违规安排现场人员离开从事其他作业。三是“无视频，不作业”要求落实不到位。区域防突钻孔施工未实现全过程有效监控，安装防喷装置、退钻等环节未实施视频录像。

（三）加强灾害治理现场管控。一是要采取有力手段切实保障各项技术措施与安全操作规程在灾害治理现场的有效落地。在防突钻孔施工、封孔连抽、参数测定及效果检验等关键环节中，严格执行“无视频、不作业”，坚决杜绝“过场式”技术交底和“走马观花”式现场验收。二是提升防喷孔系统的防控能力，增加防喷装置、排渣箱抽采管路的管径，优化防喷装置与钻孔间隙封堵措施，增加防喷装置的密封性，严禁简易吊挂，确保防喷装置安装固定到位、各部件连接牢固可靠，护孔管下入深度和封固方式满足设计要求，加强日常维护，保障整个防喷孔系统能够实现有效防控。三是加强钻孔施工精细化管理，保障钻孔现场施工风、水、电系统需求，合理控制钻进参数，避免钻头堵塞、卡钻等现象发生。四是将专业化灾害治理队伍纳入矿井统一的安全技术管理体系，建立协同工作机制，实施统一标准的准入资格审查、专项技能培训、现场作业监督及责任追溯机制，确保在作业规范、风险辨识能力及应急处置水平方面与矿井自有队伍保持完全等效。五是加快自有队伍建设，组建由建设方直接管理的灾害防治队伍，不断提升灾害治理主体能力，确保灾害治理工程落到实处。

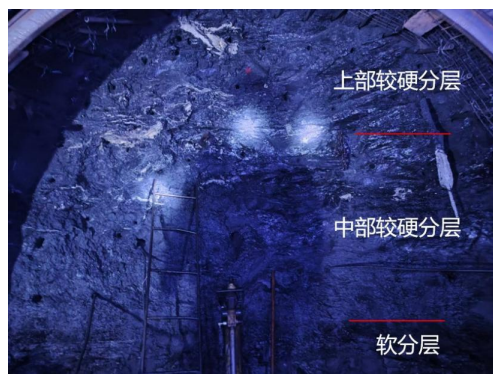
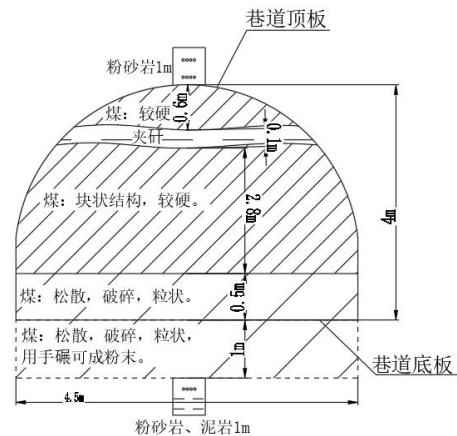
图 5 S1301 工作面进风斜巷煤层断面及素描图

煤矿目前处于建设阶段，井下仅有与事故点临近的 S1301 工作面进风斜巷一处揭露煤层。经现场勘查，3 号煤层煤体结构破碎、煤层碎软。下部煤层厚度约 1.5m，煤体破碎，主要呈粒状，手捻可呈粉末状，中部煤层厚度约 2.8m，煤体较硬，上部有 0.1m 夹矸，顶部煤层较硬，厚度约 0.6m。S1301 工作面进风斜巷煤层断面及素描图见图 5。

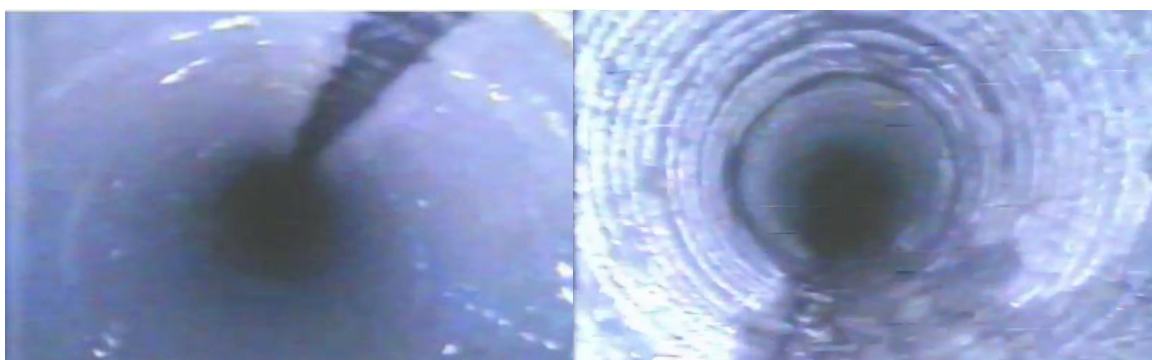
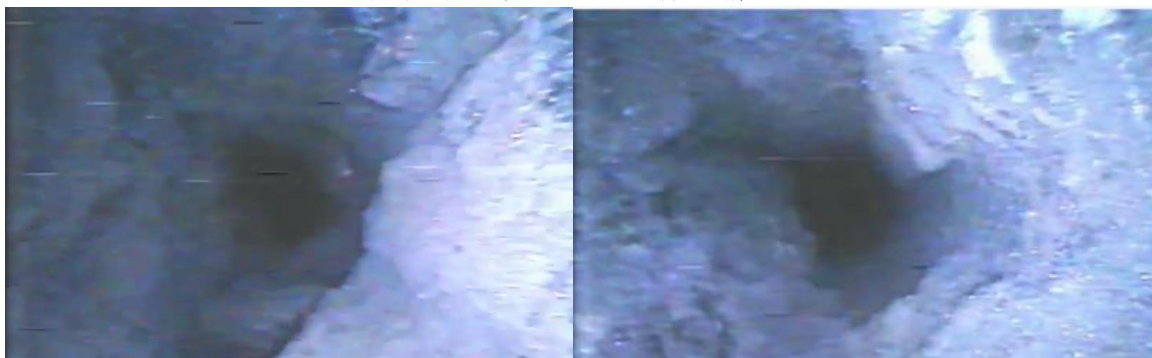
图 6 孔内探查结果

事故调查组安排采用钻孔窥视仪对事故钻孔开展探查，装置推送至 17m 时遇阻，无法继续推进，窥视所见孔壁完整。后续采用钻机透孔，完成了孔内探查工作，实际探测深度为 21m。孔中

窥视成果显示：在孔深 0~19.5m 区间内，孔壁光滑完整，19.5m~21m 见煤，孔壁坍塌严重；孔中雷达探测显示：在孔深 8m~15m、19.5m~21m 区域雷达反射波连续性较差，为雷达异常区，其他范围内未发现明显异常，见图 6 所示。

(a) 钻孔遇阻情况

(b) 钻孔遇阻孔壁探查情况

(c) 钻孔岩层段孔壁探查情况

(d) 钻孔煤层段孔壁探查情况

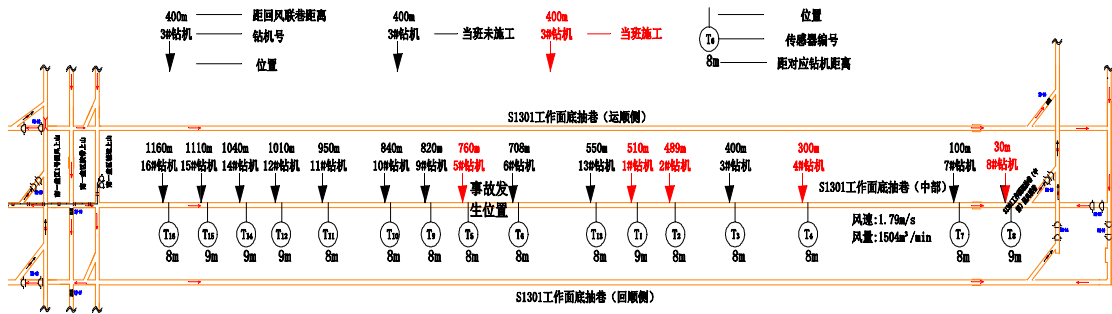
图7 S1301工作面底抽巷（中部）钻机布置情况

S1301工作面底抽巷（中部）共布置16台钻机，事故当班共有5台钻机施工（1#、2#、4#、5#、8#钻机），见图7。

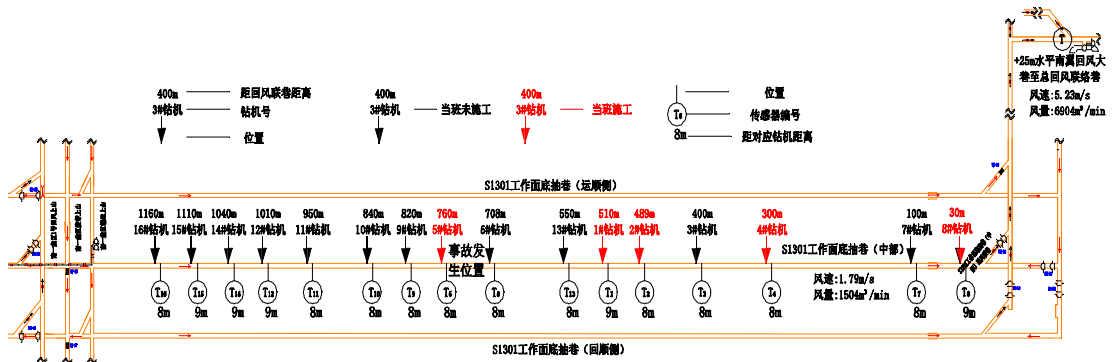
图8 S1301工作面底抽巷（中部）甲烷传感器布设图

S1301工作面底抽巷（中部）钻孔施工按规定在钻机下风侧10m范围内安设有甲烷传感器。激光甲烷传感器型号均为GJG100J，共计16台。另外，+25m水平南翼回风大巷至总回风联络巷安装一台矿用激光甲烷传感器，见图8。

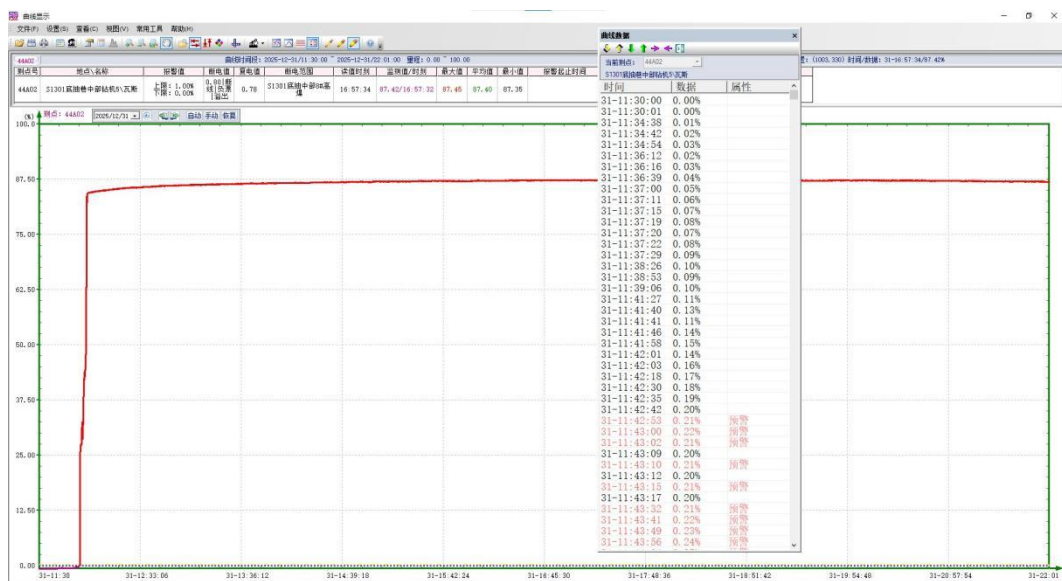
图 9 S1301 工作面底抽巷（中部）5#钻机甲烷传感器监测曲线图

S1301工作面底抽巷（中部）5#钻机及其回风流沿途8处甲烷传感器、上风侧9#钻机甲烷传感器相继发生超限报警；5#钻机甲烷传感器最大报警值为87.54%，报警持续时长26小时14分钟27秒。报警统计情况见表1。

具体情况：S1301工作面底抽巷（中部）5#钻机甲烷传感器报警时间：2025年12月31日11时55分39秒—2026年1月1日14时10分06秒，累计时长26小时14分钟27秒，报警1次，最大值87.54%，见图9。

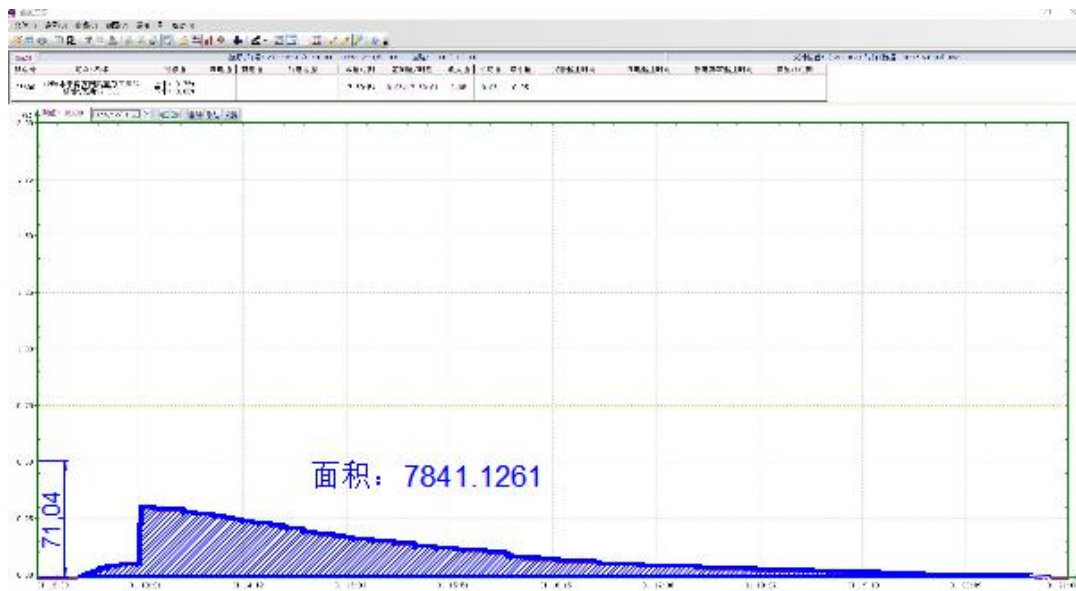
图 10 CAD 作图法计算瓦斯异常涌出量

鉴于事故点5#钻机甲烷传感器被煤渣淹没，根据王峰煤矿通风系统图和安全监控布置图，本次瓦斯涌出量计算选取+25m水平南翼总回联络巷甲烷传感器数据作为本次瓦斯涌出量计算的依据。经估算本次超限期间异常涌出瓦斯量： 3810m^3 。见图10。

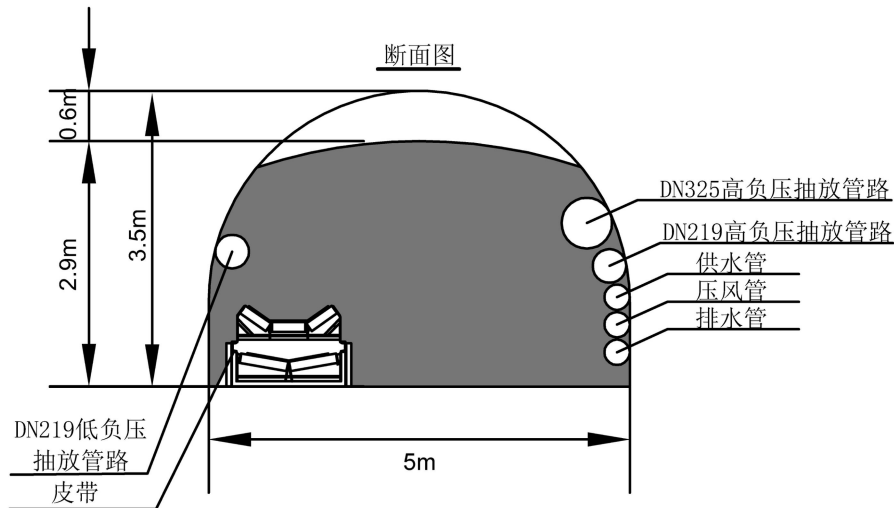
图 11 巷道断面图

S1301工作面底抽巷（中部）为半圆拱形断面，宽×高=5m×3.5m，巷道断面积为 14.3m^2 。巷道内有瓦斯抽采管路、风水管路、皮带等。根据煤渣堆积形态，扣除压覆钻机、皮带、管路等体积，经估算喷出煤量36t。见图11。

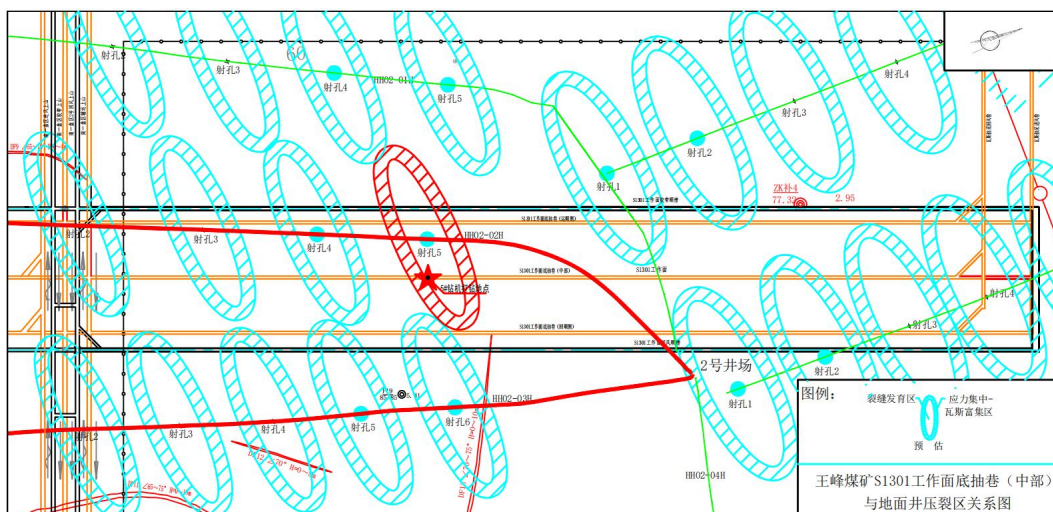
图 12 事发钻孔与地面井的平面位置关系

(3) 事故区域处于地面井应力集中区。南一盘区共施工 23 口地面井，事故区域附近施工两口地面井，Z2-157-7#穿层预抽防突措施钻孔位于 HH02-02 井第五压裂段和 HH02-03 井第六压裂段之间，受地面井压裂影响，造成局部应力集中。见图 12。

（二）强化瓦斯灾害治理。一要**加强底板巷地质探查钻孔揭露煤层厚度、产状、瓦斯含量与压力测定结果等，与穿层预抽防突措施钻孔瓦斯地质信息的动态对比分析工作，及时发现煤层厚度异常变化区和瓦斯富集区，研判钻孔喷孔或瓦斯喷出的可能性，做到超前防范。**二要**系统分析地面“L”型井瓦斯超前预抽效果，综合评估地面煤层气井抽采盲区、应力集中区分布，修订“顶层设计”“一面一策”等瓦斯治理方案。**三要**优化穿层预抽防突措施钻孔煤层段钻进排渣工艺、钻孔施工与高压水力冲孔的时空关系，减少钻孔钻进过程及瓦斯抽采初期对煤层的扰动。**四要**做好高地应**
